**Versuchsstrecke mit technisch-biologischen
Ufersicherungen
Rhein-km 440,6 bis km 441,6, rechtes Ufer**

**Abschlussbericht der Monitoringphase
2012 bis 2017**

BAW-Nr. B3952.04.04.10151

BfG-Nr. 1677

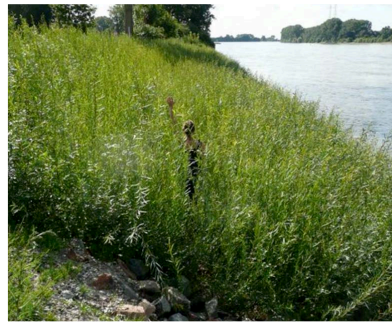
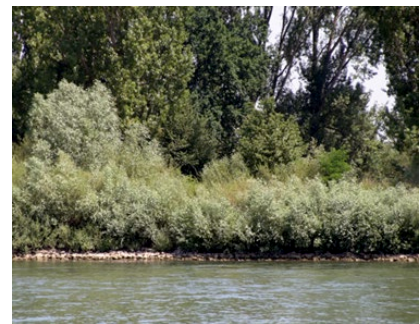
Bild 9: Übersicht: Entwicklung Weidenspreitlagen im VF 3 – 4/2012 (links), 7/2012 (Mitte), 7/2017 (rechts) (Fotos: BAW)

Durch Nachbesserungsarbeiten (Nachschlagen von Pflöcken, erneute Übererdung) konnten sich die Weiden im weiteren Verlauf gut entwickeln (Bild 9) und das Ufer durch die wachsenden Wurzeln und Triebe zunehmend stabilisieren. Generell etwas schwächer zeigten sich die Weiden zunächst im unteren Böschungsbereich bis etwa 1 m über Mittelwasser und im oberen Böschungsdrittel. Im unteren Bereich werden die Weiden durch den permanenten Einfluss der schiffsinduzierten Belastungen und durch oftmals langanhaltende Überstauungen stark beansprucht. Im oberen Böschungsdrittel wirken sich hingegen Trockenheit und Schattendruck der benachbarten Pappeln nachteilig auf das Gehölzwachstum aus. Die wesentlich dünneren Triebe wurden dort zudem von der nur gering überflutungstoleranten parasitisch lebenden Pappel-Seide (*Cuscuta lupuliformis*; Bild 10) lokal zum Absterben gebracht.

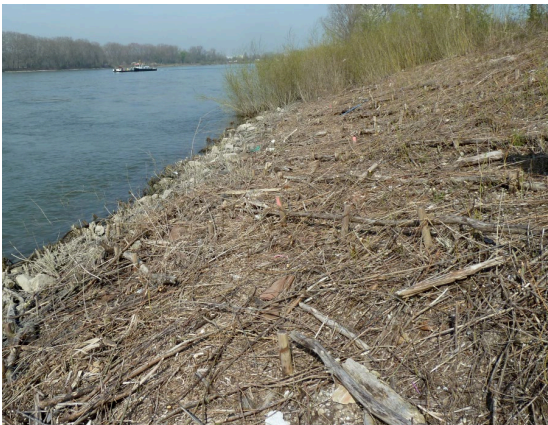
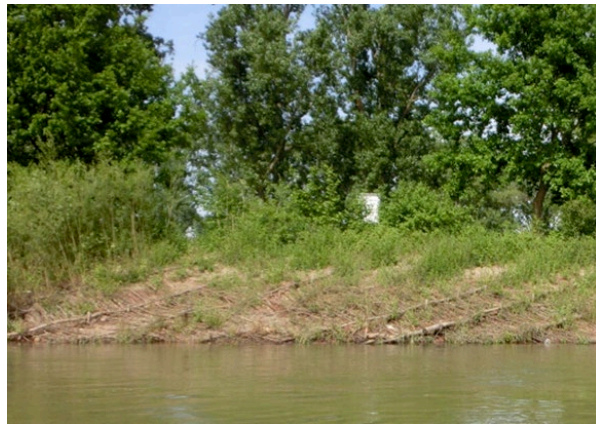
Bild 11: Zustand VF 2 kurz nach Rückschnitt am 10.4.2015 (links) und am 11.5.2015 (rechts) (Fotos: BAW)

Drei Jahre nach Einbau erfolgten Anfang Februar 2015 testweise erste Unterhaltungsarbeiten an den Weiden. Dabei wurden die Weiden zu Vergleichszwecken im VF 2 großflächig und im VF 3 abschnittsweise und damit kleinräumiger, jeweils bis ca. 10 cm über der Böschungsoberfläche, zurückgeschnitten. Einzelne stark gewachsene Triebe wurden ausgespart und als künftig herauszupflegende „Zielbäume“ definiert. Aus technischer Sicht sollte die Flexibilität der bereits sehr dick gewachsenen Weidentriebe hinsichtlich Hochwasserabfluss erhalten bleiben und das Spross- und Wurzelwachstum zum Schutz des Ufers angeregt werden. Ökologisches Ziel war, durch den Rückschnitt einen gemischtaltrigen, mehrschichtigen und somit strukturreichen Weidenbestand zu entwickeln.

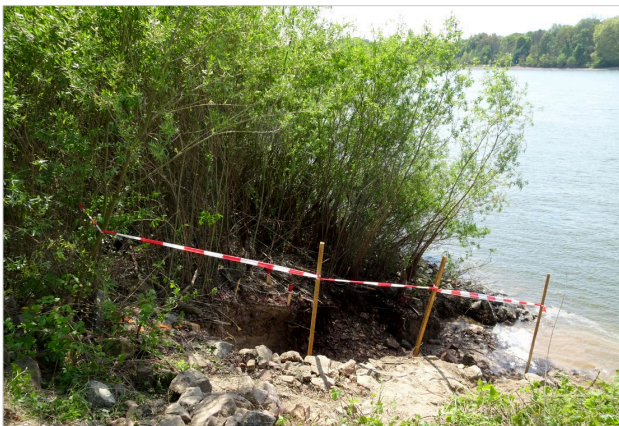
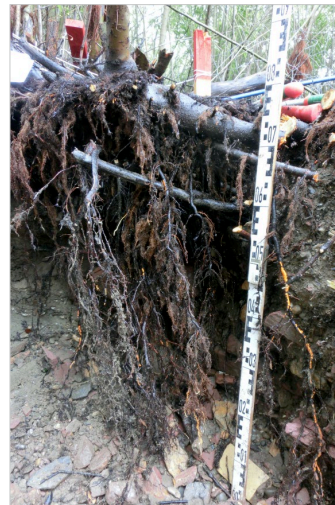
Bild 14: Freigelegte Wurzeln der Weiden im VF 3 (Fotos: BAW)

die Ergebnisse von parallel in der BAW in Kooperation mit der Universität für Bodenkultur Wien durchgeführten Laborversuchen herangezogen (Eisenmann 2015). An Weidenspreitlagen, in Versuchskästen aus Korb- und Purpurweidenästen über eine Vegetationsperiode vorgezogen, wurde in Großscherversuchen im Grundbaulabor der BAW die wurzelbedingte Scherfestigkeitserhöhung des Bodens in Abhängigkeit von der Wurzelrockenmasse ermittelt (Bild 15). Wenn dieser Zusammenhang unter Vernachlässigung des unterschiedlichen Alters der Weiden im Labor und in der Natur zugrunde gelegt wird, kann für die Weiden im Naturversuch am Rhein nach gut fünfjähriger Anwuchszeit von einer erreichten Scherfestigkeitserhöhung gegenüber dem nicht durchwurzelten Boden von mindestens 10 kN/m² bis in 10 cm Tiefe unter der Geländeoberkante (Wurzelrockenmasse: 4.500 g/m³), von 4 kN/m² im Bereich von 10 cm bis 40 cm Tiefe (Wurzelrockenmasse: 1.000 g/m³) und von 1 kN/m² im Bereich von 40 cm bis 70 cm Tiefe (Wurzelrockenmasse: 550 g/m³) ausgegangen werden. Numerische Berechnungen mit dem Finite Elemente Programm PLAXIS zur Böschungsstabilität zeigen, dass mit diesen Scherfestigkeiten des durchwurzelten Bodens unter den gegebenen Randbedingungen ein Abgleiten der Böschung infolge eines schnellen Wasserspiegelabsinks von 70 cm bei Schiffsvorbeifahrt verhindert werden kann. Das entspricht etwa dem theoretisch maximal zu erwartenden Absink im Bereich der Weidenspreitlagen. Das heißt, die Weidenspreitlagen können in der aktuellen Ausbildung das Ufer nachweislich vor Böschungsrutschungen schützen.

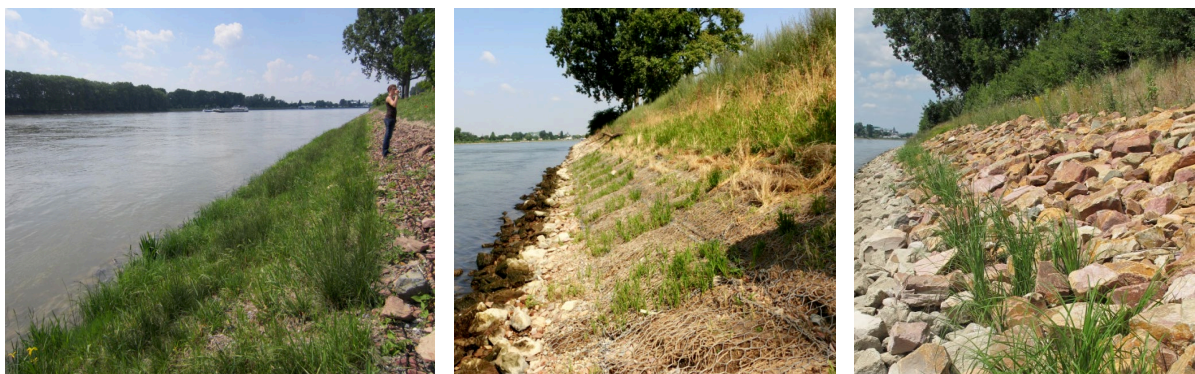
Bild 17: Entwicklung der Gabionen, von links: 07/2012 – 07/2013 – 07/2017 (mit einer Steinlage sanierter Zustand) (Fotos: BAW)

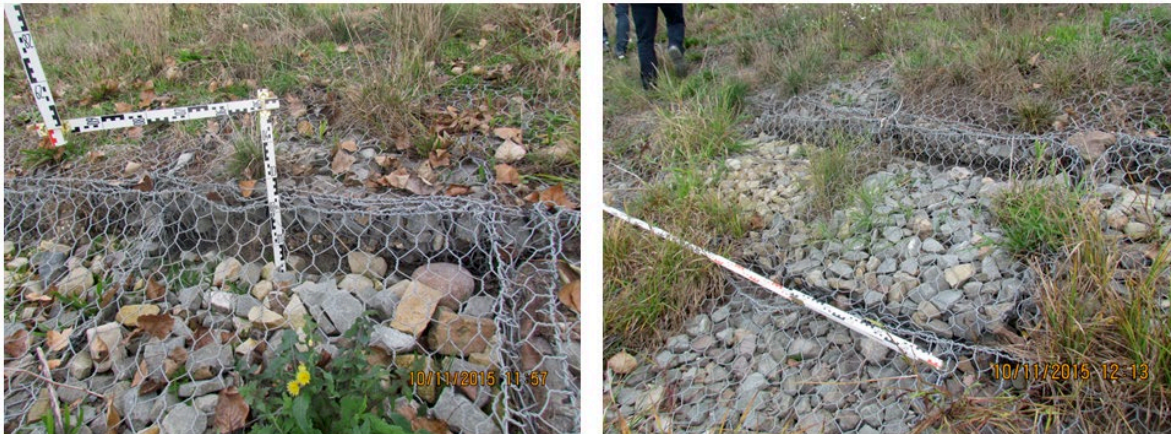
Die großen Bewuchsausfälle begünstigten die Zerstörung und Auflösung der Kokosummantelung und damit bei Überstau zunehmenden Materialaustrag aus den Gabionen und in Folge Schäden an den Gabionen selbst. Diese intensivierten sich durch böschungsabwärts gerichtete Rutschungen der innerhalb der Gabionen nicht mehr lagestabilen Steine, sodass auch der darunter liegende Kornfilter lokal nicht mehr ausreichend vor Erosion geschützt war (Bild 18).

Bild 18: Röhrichtgabionen am 10.11.2015, senkrechte Kante durch Steinverlagerungen innerhalb der Gabionen (Fotos: BAW)

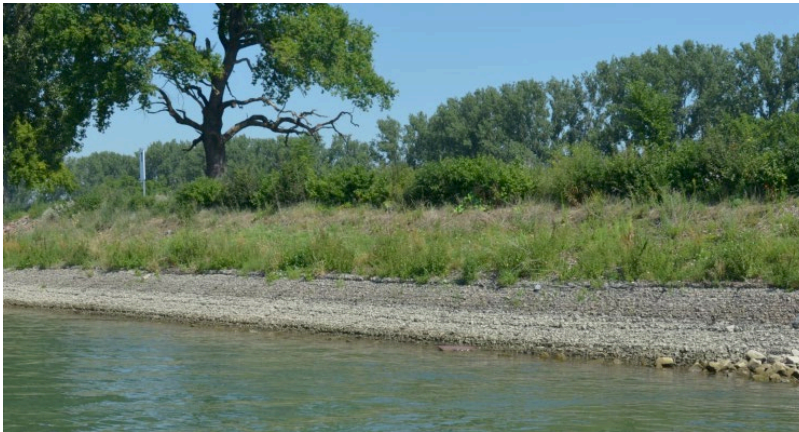
Bild 20: VF 5b – Steinmatratzen, in der oberen Böschungshälfte gut bewachsen, in der unteren nahezu ohne Bewuchs (2.7.2015) (Foto: BAW)

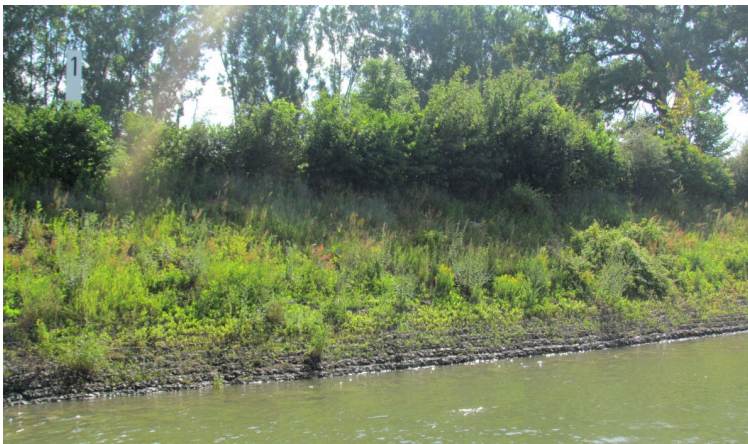
Bild 21: Zustand Steinmatratzen (20.6.2018) (Foto: BAW)

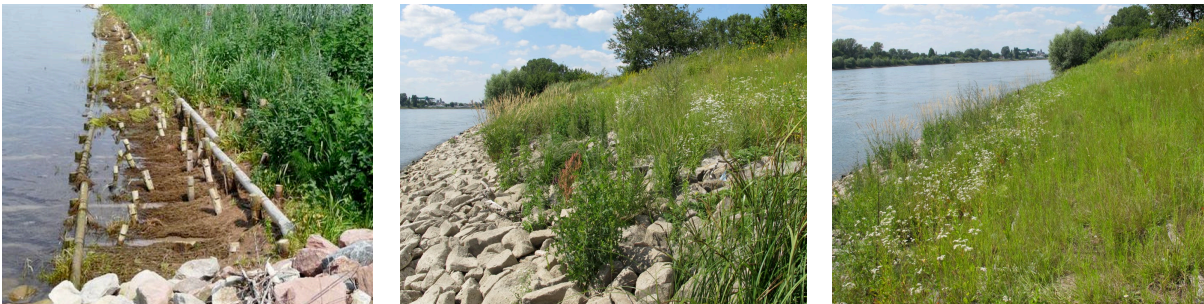
Es zeigte sich schnell ein sehr kritischer Anfangszustand. Bereits erste längere Einstauphasen im unteren Böschungsbereich (zwischen MW und etwa MW + 1,70 m) bei gleichzeitigen schiffsinduzierten Belastungen führten zu signifikanten Schäden (Bild 22 links). Pflöcke und Querriegel wurden gelockert und herausgezogen. Druckwechsel bei Überstau durch Auftrieb und gleichzeitige Wellen- und Strömungsbelastung führten zum Heben und Senken der quasi gewichtslosen Matten zwischen den Befestigungen, sodass die Wurzeln nicht in den Untergrund wachsen konnten oder wieder abrissen. Die vorkultivierten Pflanzen gingen hier letztendlich überwiegend ein (siehe Anlage 2). Gleichzeitig löste sich das im unteren Bereich eingebaute Schafwollvlies sehr schnell vollständig auf, sodass nur noch in den Bereichen mit Kunststoffvlies ein Erosionsschutz gegeben war. Die lokale Böschungsstandsicherheit war längerfristig nicht mehr ausreichend gewährleistet, sodass der untere Böschungsbereich bereits 2012/2013 mit einer einlagigen Wasserbausteinschicht saniert wurde. Die Pflanzmattenreste wurden durch die flächige Auflast gut stabilisiert, sodass die wenigen verbliebenen Pflanzen, insbesondere Rohr-Glanzgras, Seggen und Blut-Weiderich, davon profitieren konnten und seither aus den Lücken der Steinlage wachsen. Auch hier zeigt sich, vergleichbar zu der Bauweise der Röhrichtgabionen, dass diese Pflanzenarten bei optimierter Bauweise und Bepflanzung durchaus Ufersicherungspotenzial besitzen können. Hinzu treten Pflanzen aus natürlicher Sukzession, wie bspw. Schwarzfrüchtiger Zweizahn (*Bidens frondosa*), Wilde Sumpfkresse (*Rorippa sylvestris*) und Wiesen-Alant (*Inula britannica*) (Bild 22 Mitte).

Bild 22: Schäden im unteren Böschungsbereich 5/2012 (links), sanierter Zustand 7/2017 (Mitte); gute Entwicklung im oberen Böschungsbereich (rechts) 7/2017 (Fotos: BAW)

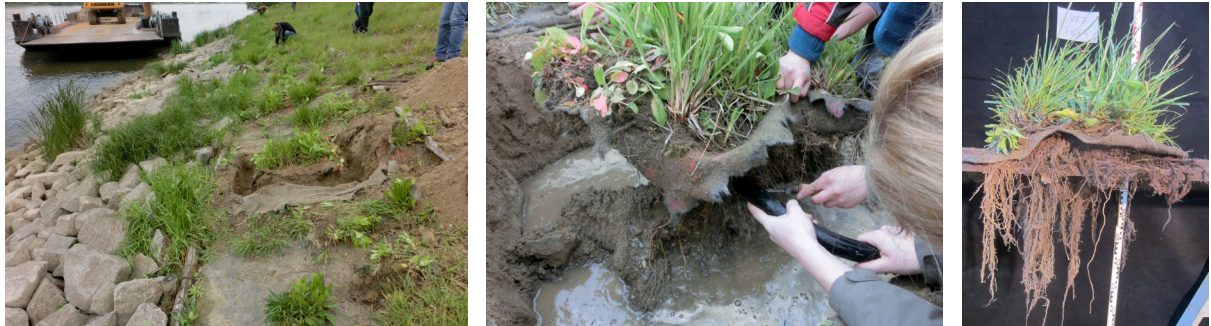
besten Bodenkontakt hatten (vgl. Bild 24 links, dort ist der Bewuchs inselartig um die Pflöcke herum entwickelt).

Bild 24: Freispülen der Wurzeln im Untersuchungsfeld U3, rechts: Freigelegte Wurzeln im Untersuchungsfeld U4 (Fotos: BAW)

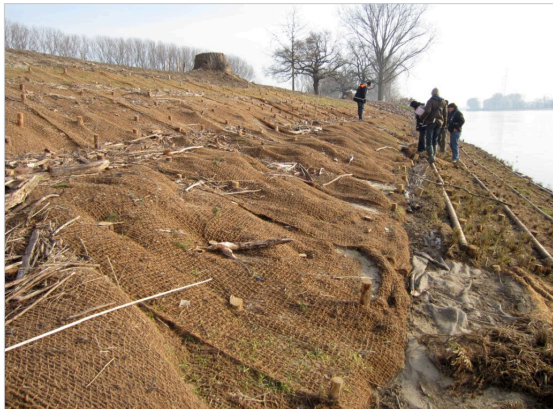
Bild 26: Böschungsverformungen nach Überstau im VF 7a oben (22.3.2012) (Foto: BAW)

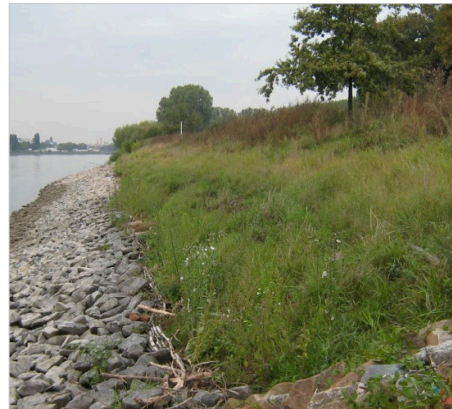
Bild 27: Vegetationsentwicklung nach Sanierung im VF 7a oben (4.10.2013) (Foto: BAW)

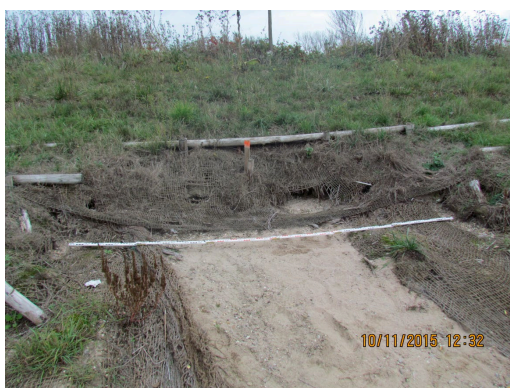
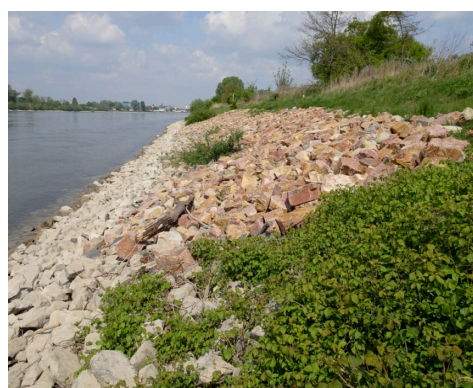
Bild 28: links: Größte Schadstelle im VF 7a, oben, km 441,200 (11/2015), rechts: Zustand nach der Sanierung (4/2017) (Fotos: BAW)

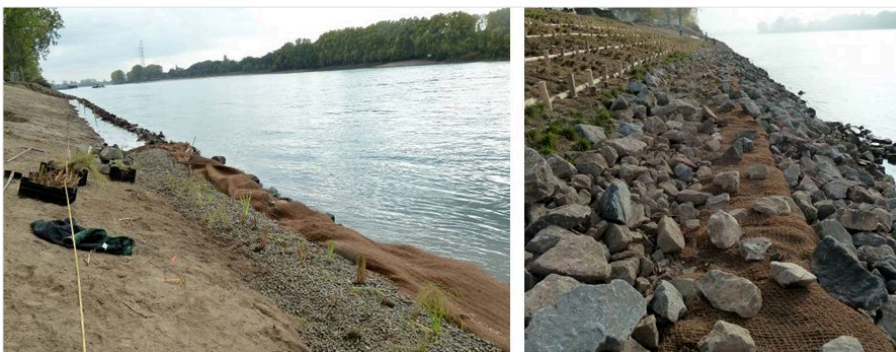
Bild 29: Röhrichtwalzen beim und nach dem Einbau 2011 (Fotos: Katja Behrendt/Hans-Werner Herz, BfG)

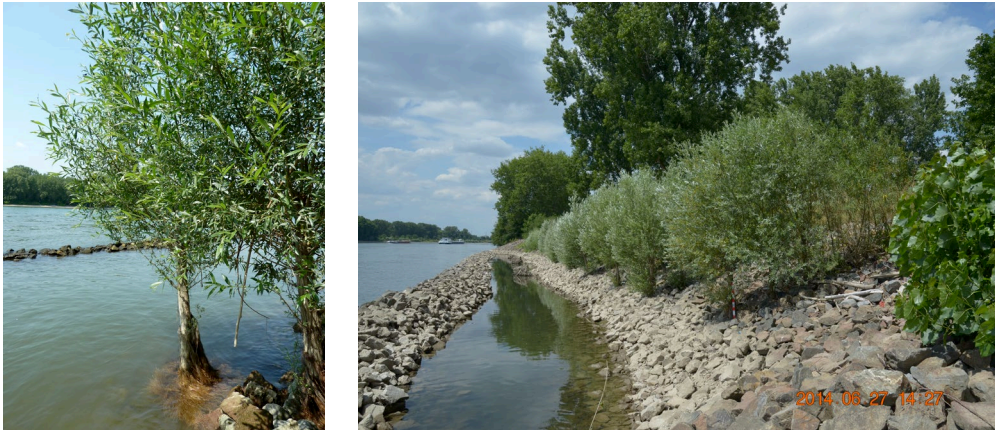
Alle Pflanzungen haben sich im Monitoringzeitraum gut und vital entwickelt. Die Weidenetzstangen reagierten mit einer intensiven Bildung von stammbürtigen Adventivwurzeln auf die häufigen und teilweise lang andauernden Überstauzeiten in den unteren Böschungszonen, womit ein Sauerstoffmangel ausgeglichen werden konnte (Bild 30 links). Bereits im 2. Jahr nach Einbau erreichten die Weiden Triebblängen von bis zu 4 m (Bild 30 rechts). Die kräftigsten Triebe der überwiegenden Silber-Weiden erreichten zudem Durchmesser von bis zu 3,5 cm. Hinsichtlich der Vitalität des Austriebs war kein Unterschied zwischen langen und kurzen Setzstangen festzustellen.

Bild 30: links: Weidensetzstange mit stammbürtigen Adventivwurzeln (07/2013), rechts: Vitale Entwicklung der Weidenpflanzungen (06/2014) (Fotos: Katja Behrendt/Hans-Werner Herz, BfG)

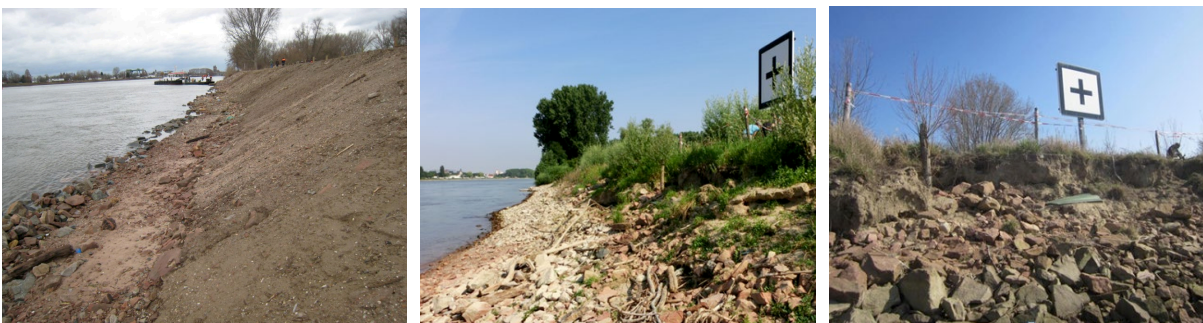
Bild 35: Entwicklung im Versuchsfeld 9 – 12/2011 (links, nach Bauabschluss), 7/2013 (Mitte), 3/2014 (rechts) (Foto: BAW)

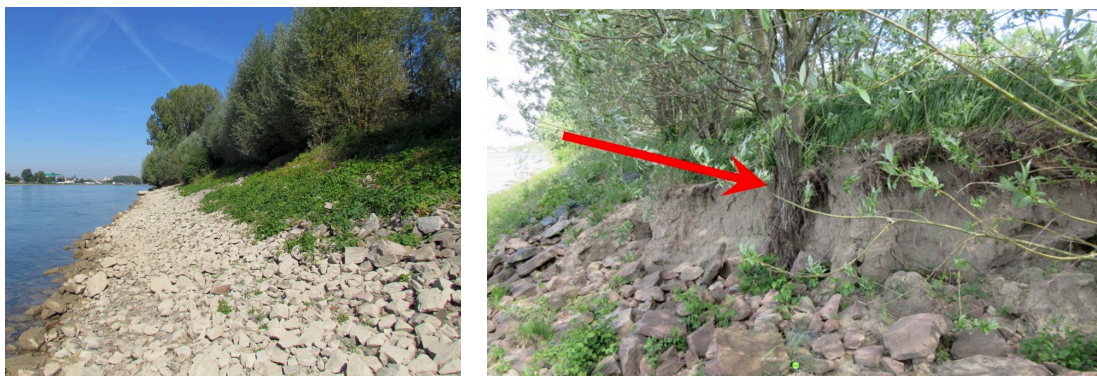
Bild 37: links: Aus dem Untergrund freigespülte alte Wasserbausteine im VF 9 (8.9.2016), rechts: Freigespülte Setzstangen (26.4.2018) (Fotos: BAW)

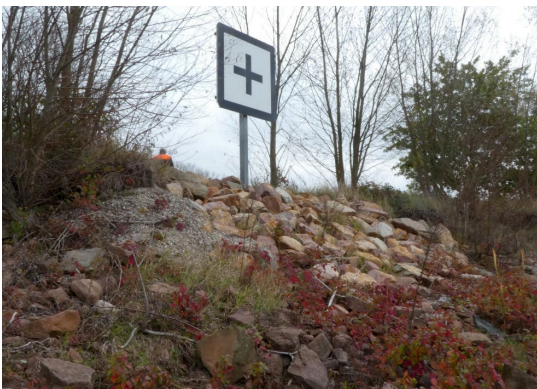
Bild 39: Mit Wasserbausteinen gesichertes km-Schild bei km 441,500 (7.11.2017) (Foto: BAW)

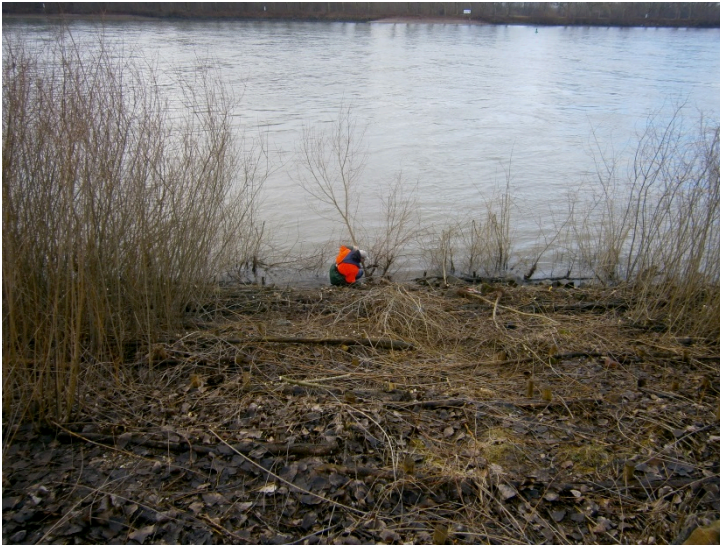
Bild 64: Partieller Rückschnitt der Weidenspreitlage in VF 3 (Januar 2015) (Foto: WSA Oberrhein)

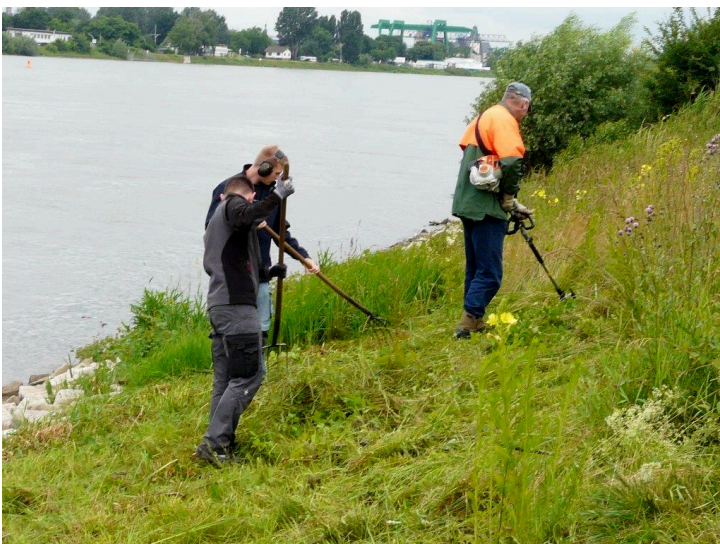
Bild 65: Mahd der Pflanzmatten in VF 7 (Juni 2015) (Foto: WSA Oberrhein)
